**Ošetření aleje lip
rostoucích na pozemkových parcelách č. 269/1, 337/20
a 245 v katastrálním území Petrovičky u Hořic**

Ing. Pavel Klevcov

září 2007

1. Popis stávajícího stavu dřevin a návrh jednotlivých opatření

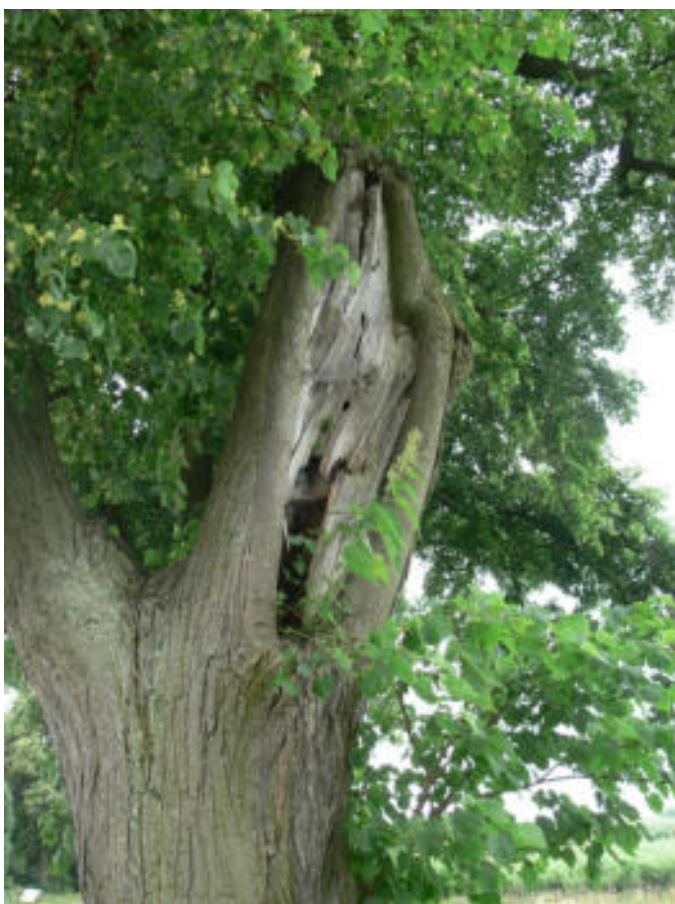
Poškození dřeviny výlomem části koruny

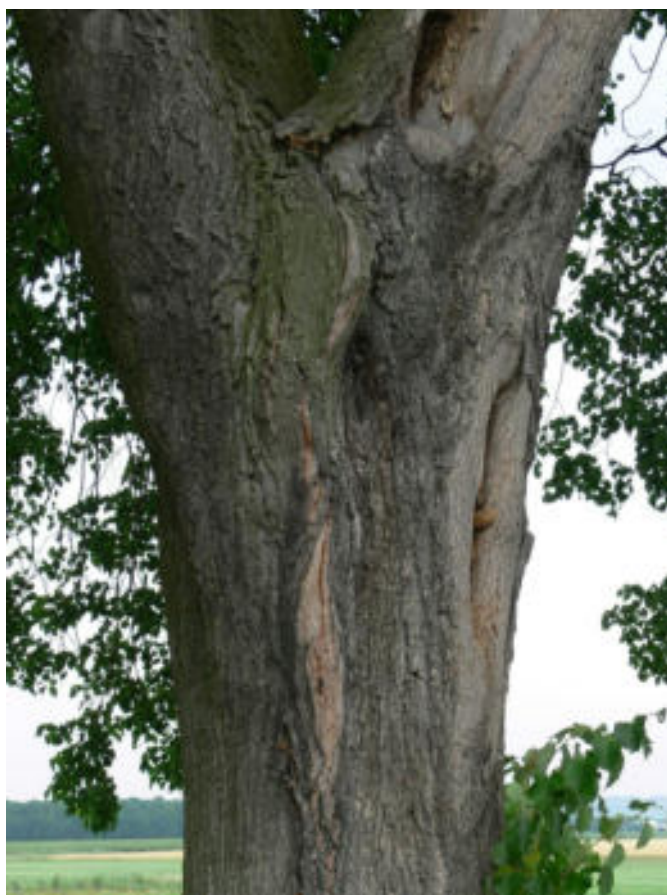
Poškození dřeviny prasklinami na kmeni
