**Ošetření aleje lip  
rostoucích na pozemkových parcelách č. 269/1, 337/20  
a 245 v katastrálním území Petrovičky u Hořic**

**září 2007**

## **1. Popis stávajícího stavu dřevin a návrh jednotlivých opatření**

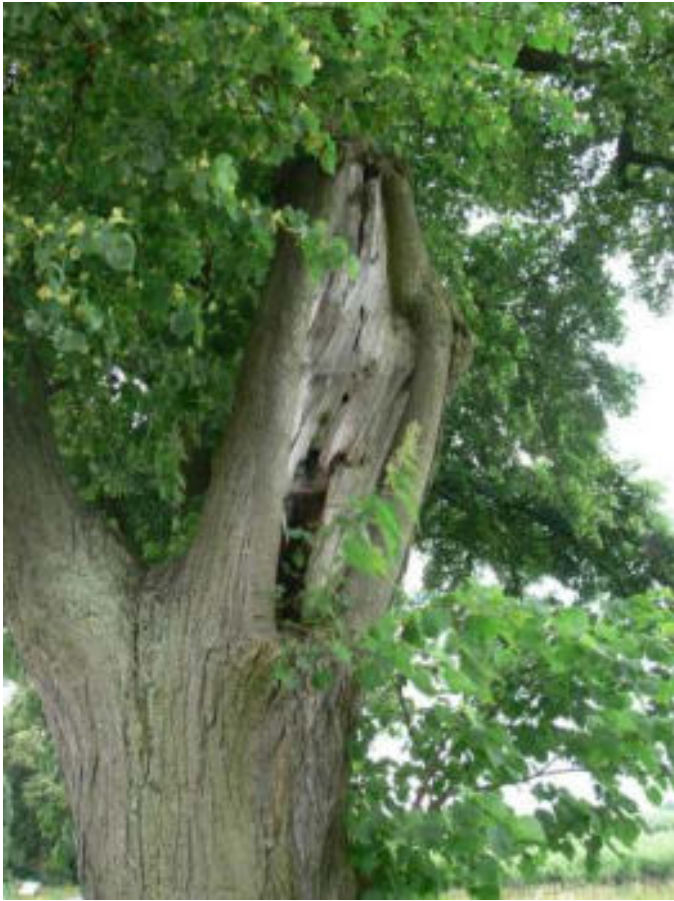
Poškození dřeviny výlomem části koruny

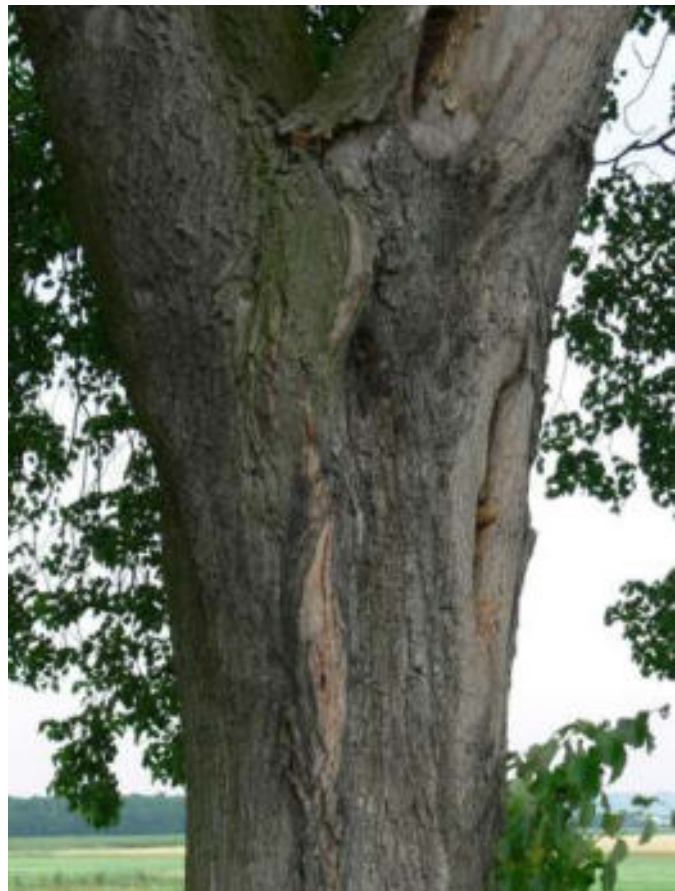
Poškození dřeviny prasklinami na kmeni
